ANALES

DEL MUSEO DE HISTORIA NATURAL DE VALPARAÍSO
ISSN 0716-0178 VALPARAÍSO . CHILE

PRÓLOGO	
<i>Loredana Rosso E.</i>	5
VALORACIÓN DEL ECOSISTEMA ESTERO LIMACHE, REGIÓN DE VALPARAÍSO (CHILE CENTRAL), MEDIANTE LA APLICACIÓN DEL ÍNDICE DE FUNCIONALIDAD FLUVIAL.	
<i>Javiera Aranda de la Fuente, Jairo Valencia Muñoz, Hernán Gaete Olivares</i>	7
DIVERSIDAD, ABUNDANCIA Y DISTRIBUCIÓN DE LA FLORA VASCULAR DEL ESTERO DE VIÑA DEL MAR, REGIÓN DE VALPARAÍSO, CHILE.	
<i>Javier Arancibia Fortes, María Paz Araya Cabrera</i>	15
NUEVAS ESPECIES DE AVES REGISTRADAS EN EL HUMEDAL EL YALI, CHILE CENTRAL.	
<i>Yerko A. Vilina, Charif Tala, Javiera Meza</i>	28
MORTALIDAD DE LA POBLACIÓN DE RANA GRANDE CHILENA, <i>CALYPTOCEPHALELLA GAYI</i> (<i>CALYPTOCEPHALELLIDAE</i>), EN LA LAGUNA MATANZAS, DEL HUMEDAL EL YALI, EN CHILE CENTRAL.	
<i>Paz L. Acuña-O, Claudia Ma. Vélez-R, Cyntia E. Mizobe, Carlos Bustos-López, Manuel Contreras- López</i>	35
ELEMENTOS DE LA HISTORIA NATURAL DEL SISTEMA DE HUMEDALES EL YALI.

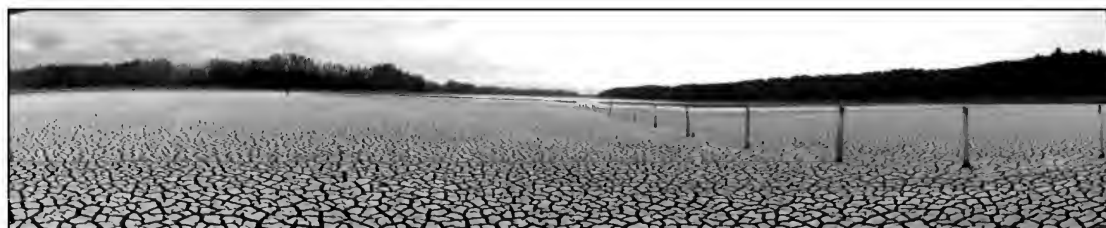
Figura 6. Álveo descubierto de la laguna Matanzas en las inmediaciones de la desembocadura del estero Las Rosas. El retroceso del espejo de agua se debe al severo proceso de desecación reciente que experimenta este cuerpo de agua protegido. Fotografía: C. Mizobe (2014).

En la Estación 5 se pudo constatar los efectos de la disminución del espejo de agua de la laguna, quedando al menos doce hectáreas expuestas del fondo de la laguna, correspondientes a unos 150 metros lineales aproximados de retroceso, el cual se presentaba seco y con grietas dejadas por la pérdida de agua, y por la alta radiación solar junto a la baja humedad propios del verano (Figura 6).

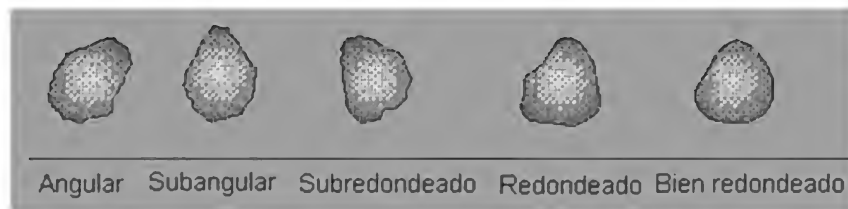
Figura 3.- Gráfico de esfericidad de clastos no cohesivos transportados por el agua.

Bajo lupa binocular se analizaron las muestras para visualizar el grado de transporte de las partículas, lo cual se aplicó el gráfico de la Fig. 3 como elemento de comparación de la escala de esfericidad. Este último aspecto es importante considerando que el agua líquida fue el agente que transportó los sedimentos y al interactuar ambos, el agua desgasta y suaviza los clastos tendiendo éstos a una mayor semejanza a una esfera mientras mayor distancia recorrieron respecto a su fuente de origen y mayor angulosidad mientras menor distancia desde su origen hayan sido desplazados.

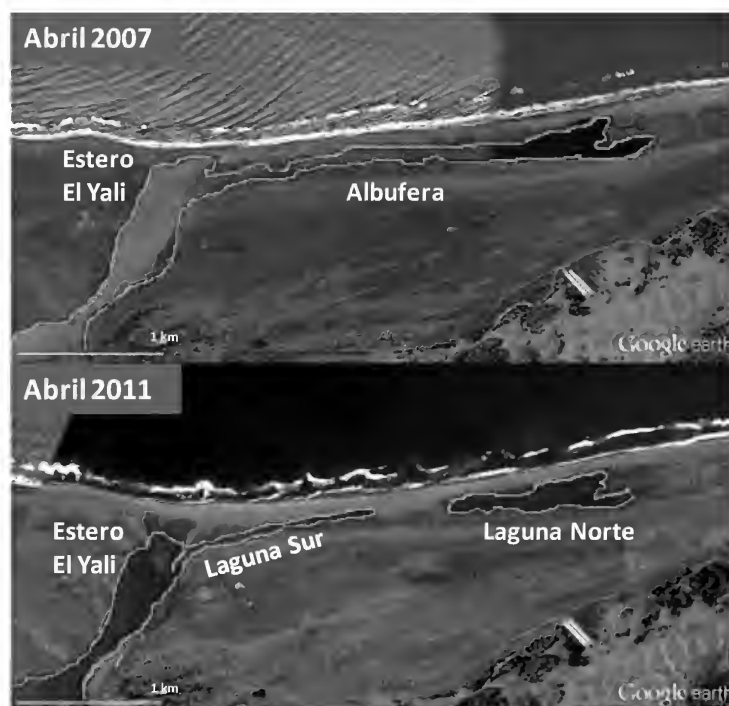
Figura 3. Desembocadura y Albufera de El Yali en (a) Abril de 2007 (antes del tsunami) y (b) Abril de 2011 (después del tsunami).

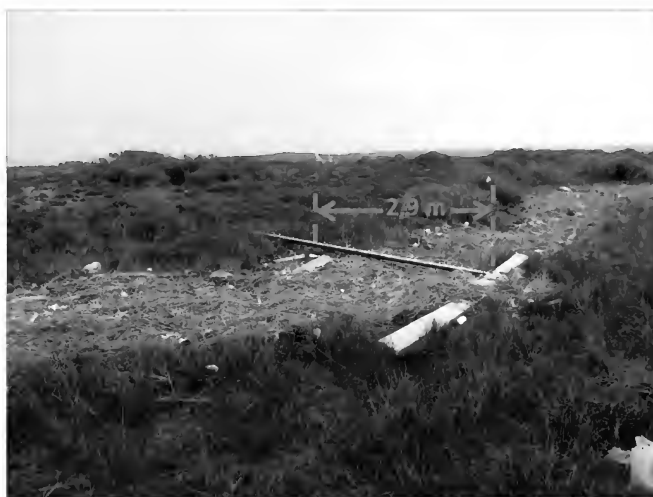
Figura 5. Línea de residuos sólidos depositados por la onda de tsunami en las inmediaciones de la Albufera (sector emplazado 400 m sobre la línea de más alta marea).

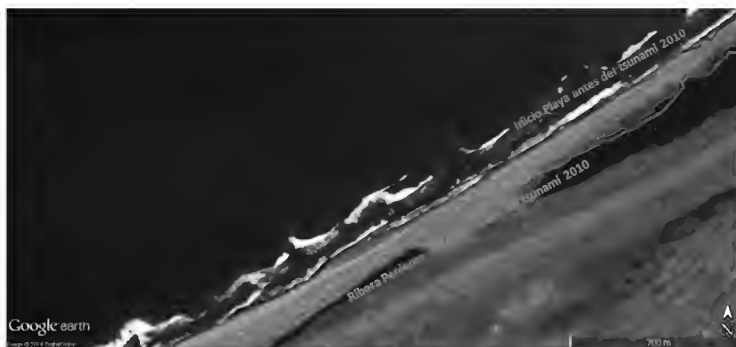
Figura 8. Cambios de la línea de playa, dunas y ribera de la albufera, entre antes y después del tsunami.
